Ein Blechhut mit breiter Krempe für das Brocker Schloss

Das Notdach über den Seitenflügeln der Brocker Schlossruine nimmt Gestalt an. Wenn alles gut läuft, kann bald unten in dem einsturzfähigen Gebäude die Beräumung starten. Und alle hoffen, dass sich Väterchen Frost und Frau Holle noch viel Zeit lassen.

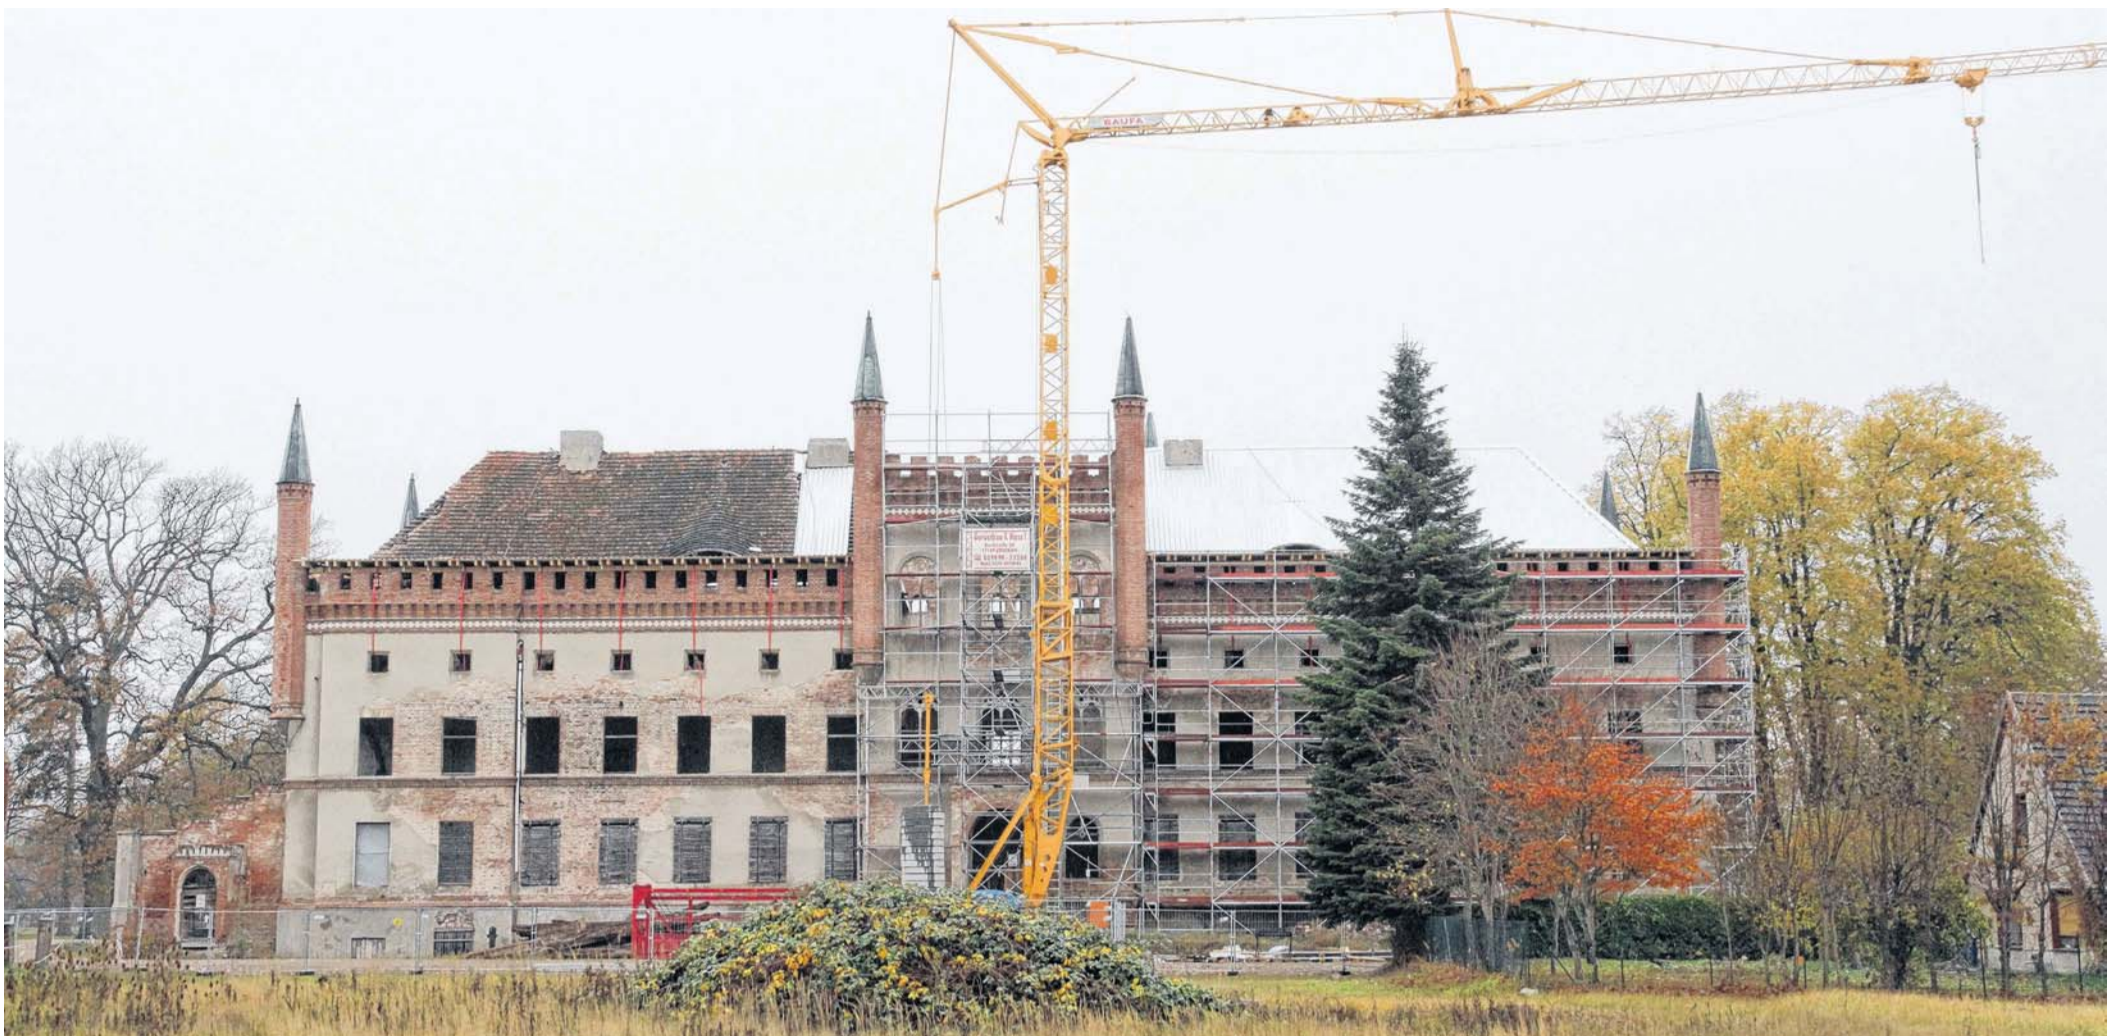
Über dem Nordflügel ist das Notdach bereits so gut wie fertig, Ende November/Anfang Dezember soll auch der Südflügel von oben dicht sein.

Was später mit dem alten Dachstuhl passiere, müsse noch geklärt werden, seine Tragfähigkeit reiche zumindest für das Notdach. Zumal das, anders als die historische Konstruktion, über den äußeren Zinnenkranz hinaus gezogen wird, das Schloss sozusagen einen großen Hut mit breiter Krempe bekommt.

Zum einen, weil die weitgehend verfaulten Randbereiche des Gebälks so entlastet werden, zum anderen um keine weitere Feuchtigkeit in das Gemäuer eindringen zu lassen, wie Schmidt erläutert. „So können die Seitenflügel schon mal anfangen, langsam abzutrocknen.“ Schließlich fehlen in vielen Bereichen die Zwischendecken, konnte das Wasser über Jahrzehnte von ob bis unten ungehindert vordringen.

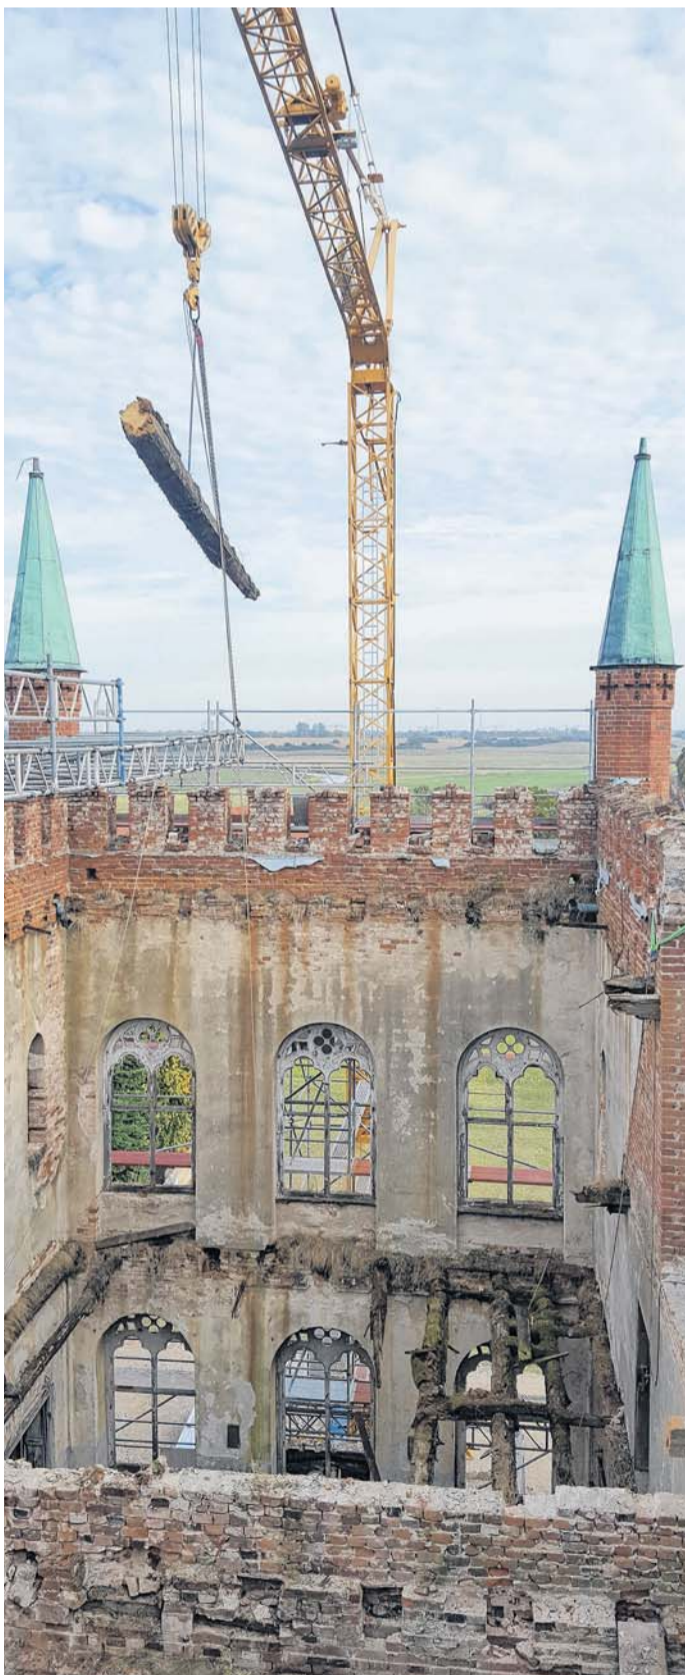
Freier Blick und Fall von oben bis unten: Halt gaben sie ohnehin nicht mehr, deshalb wurden die letzten verbliebenen Balken im Mittelrisalit mit Hilfe von Kran und Kletterern heraus gehievt.

Der offizielle Startschuss fiel Anfang Oktober mit dem aufwendigen Entfernen maroder Balken mittels Kran und Industriegewerke-Kletterern. Inzwischen haben sie die nächsten Etappenziele im Blick. „Der Nordflügel ist jetzt von außen dicht. Alle schadhafte Bereiche, die hätten abstürzen können, sind entfernt oder werden gerade gesichert“, berichtet Projektleiter Christian Schmidt. Gleiches folge für den Süd-

Beim Mittelrisalit indes müsse man anders verfahren, weiß der Fachmann. Der müsse erst mal offen bleiben, weil durch das Fehlen sämtlicher Balken kein Halt für

ein Notdach vorhanden wäre. „Wir müssen da von unten anfangen, neue Decken einzuziehen und so Stabilität aufzubauen.“ Sein Traum wäre, in diesem Bereich zumindest vorm nächsten Wintereinbruch noch die Decke im Erdgeschoss hinzubekommen und so auch eine erste Entwässerung nach außen. „Aber das ist zeitlich sehr knapp und eher unwahrscheinlich. Wir konnten einfach zu spät anfangen.“

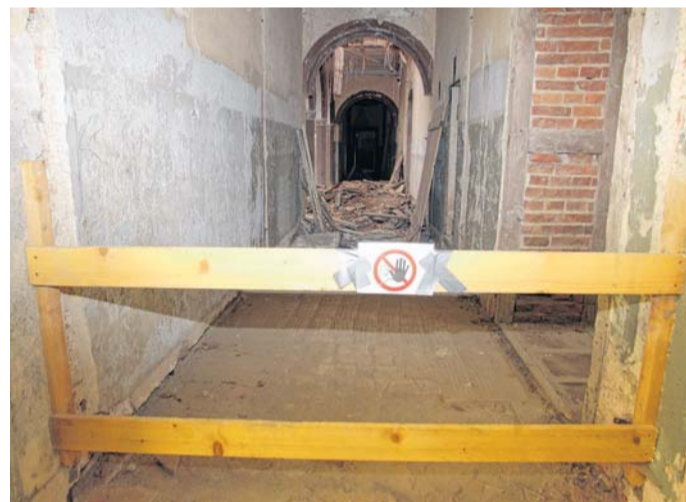
Aufräumen verboten: Viele Bereiche der Schlossruine dürfen vorerst aus Sicherheitsgründen noch nicht betreten werden.

Derweil ermöglicht das Notdach, zumindest in den Seitenflügeln bei schlechtem Wetter schon mal weiter zu machen. Dort werden beispielsweise parallel zum Aufbringen der Profilbleche unzählige lange Spanngurte mit den Balken und Mauern verzurt. Wenn das abgeschlossen und oben dicht ist, könne hoffentlich das Aufräumen in den Etagen darunter starten, die bisher aus Sicherheitsgründen großteils nicht betreten werden dürfen. „Aber das muss vorher noch ein Statiker freigeben“, so der Projektleiter. „Denn man darf nicht vergessen, es besteht nach wie vor eine Einsturzgefahr für das Bauwerk.“

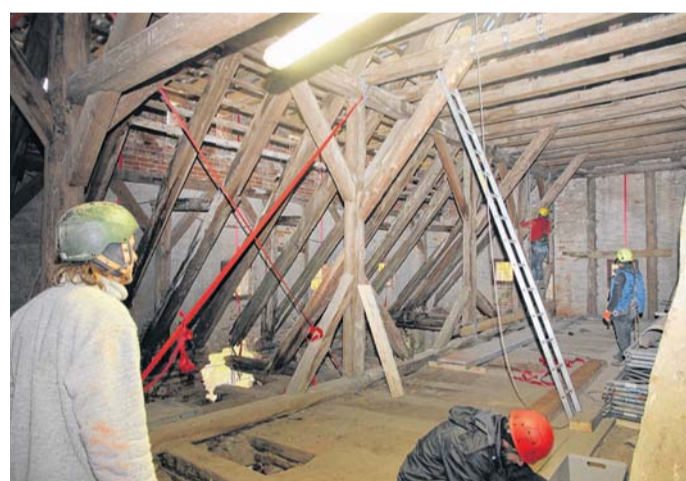
Mit zahlreichen langen Spanngurten durch Gebälk und Mauerwerk wird die Konstruktion provisorisch stabilisiert.

Jede Menge Zugstangen und Haltekonstruktionen, die dann in den folgenden Wochen und Monaten eingebaut werden, sollen diese Gefahr Stück für Stück minimieren, bis der Neuausbau wieder allem fundierten Halt gibt. Wobei Schloss-Enthusiast Schmidt davon ausgeht, dass Broock nun auch noch bis zur Sanierung durchhalte. Dann wieder mit einem standesgemäßen Ziegeldach, die brauchbaren Exemplare der alten Eindeckung jedenfalls werden dafür gerade zwischengelagert.
