Broock: Vom Ringen um die Rückkehr zur alten Schönheit

Die Besitzer der Gutsanlage Broock wollen den Ort in die Zeit des Zweiten Weltkriegs zurückversetzen. Allerdings nur, was die Fassade des alles dominierenden Schlosses dort angeht. So jedenfalls lautet der Fahrplan nach den detailreichen Absprachen mit dem Denkmalschutz.

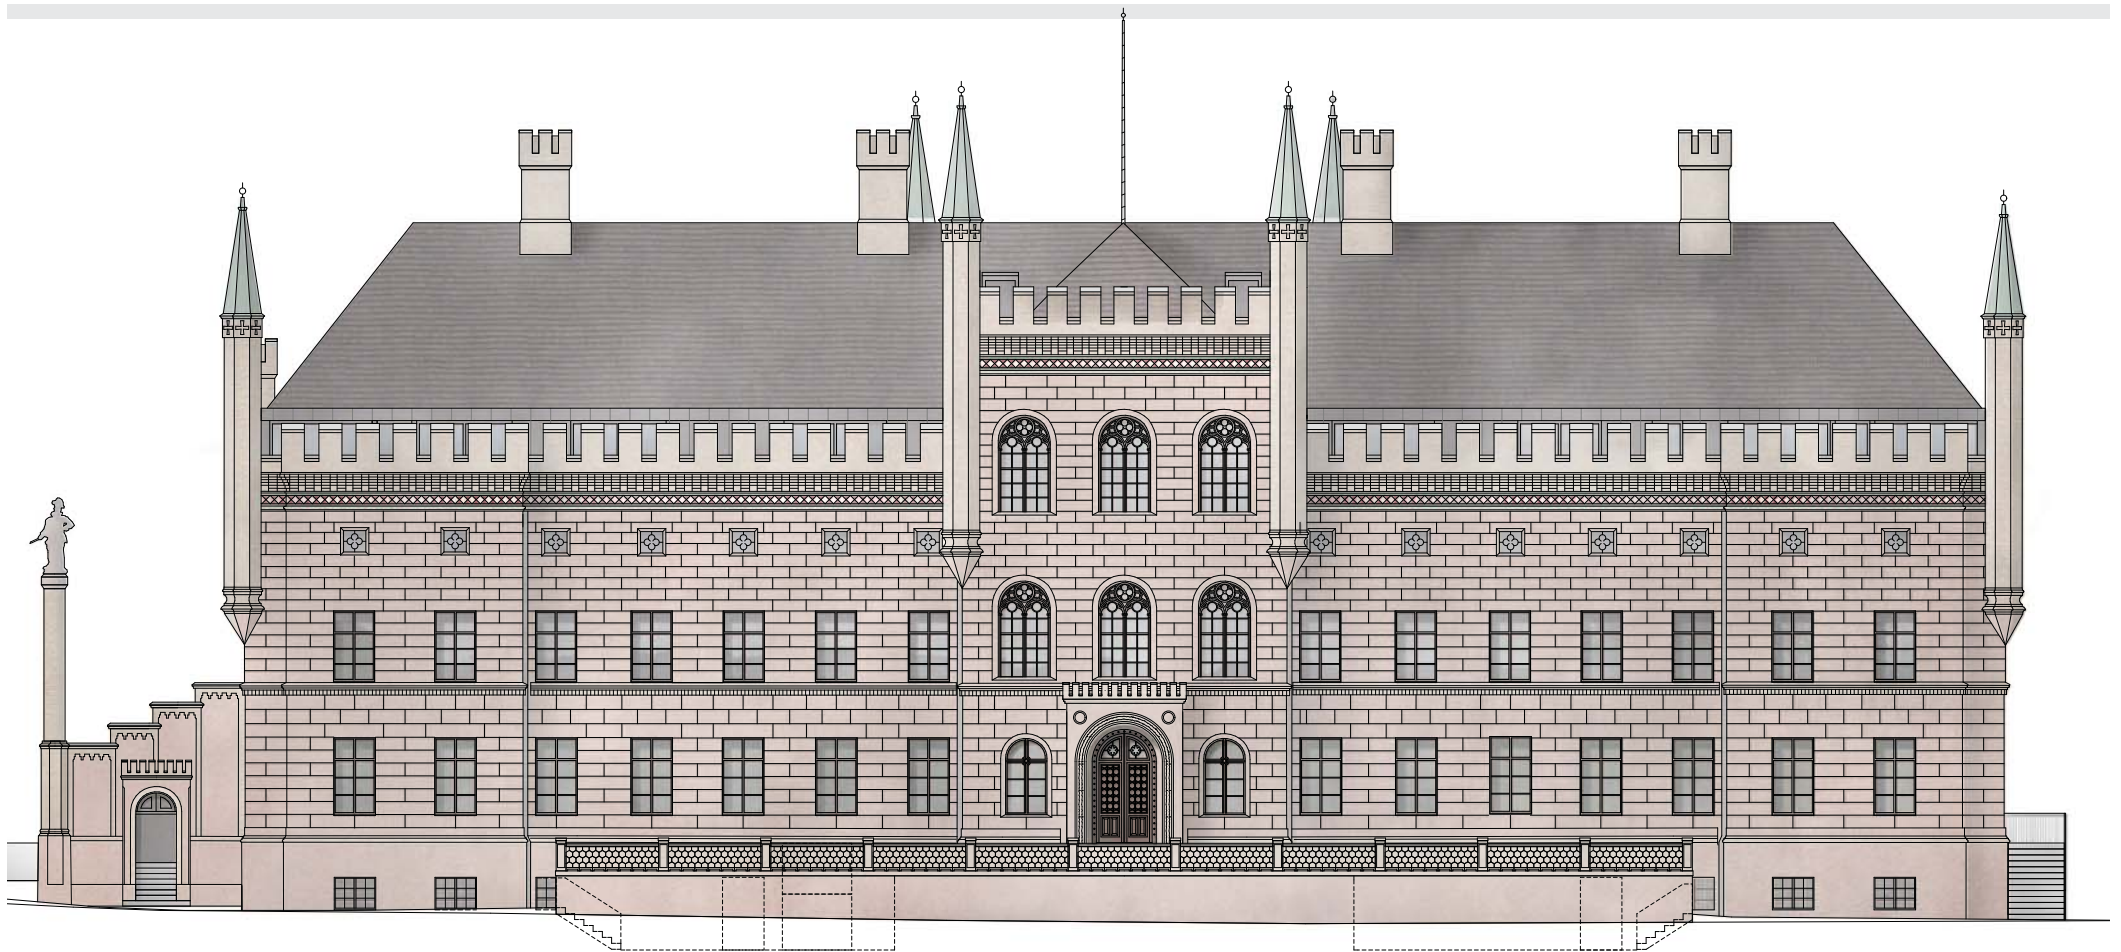
So sieht der Entwurf für die neue alte Fassadengestaltung des Broocker Schlosses zur Hofseite hin aus. Er beinhaltet auch die Wiederherstellung der hinter einer gleichmäßig hohen Brüstung ansteigenden Auffahrt zum Haupteingang.

Das beinhaltet die Wiederherstellung der hinter einer gleichmäßig hohen Brüstung ansteigenden Auffahrt zum Haupteingang ebenso wie die Wiederbelebung von Gartenterrasse, Seitentreppe und Wintergarten. „Da kann man sich eigentlich jetzt schon drauf freuen.“ Nur an wenigen Stellen und bei kleinen Dingen werde es Abweichungen geben, weil es einerseits keine Originalvorlagen mehr gibt und/oder es die heutigen baulichen Anforderungen verlangten. „Aber wir haben auch da Lösungen ausgemacht, die das alte Erscheinungsbild aufnehmen und dessen Elemente weiter sichtbar werden lassen, sodass das Gesamtbild nicht durchbrochen wird.“ Gleiches gilt für die im ersten Dachgeschoss konzipierten kleinen Außenbalkons der Gästezimmer. Sie würden sich sozusagen hinter den Zinnen verstecken, wo sich früher bereits der Laufgang für die Entwässerung befand, und blieben dadurch von unten und den

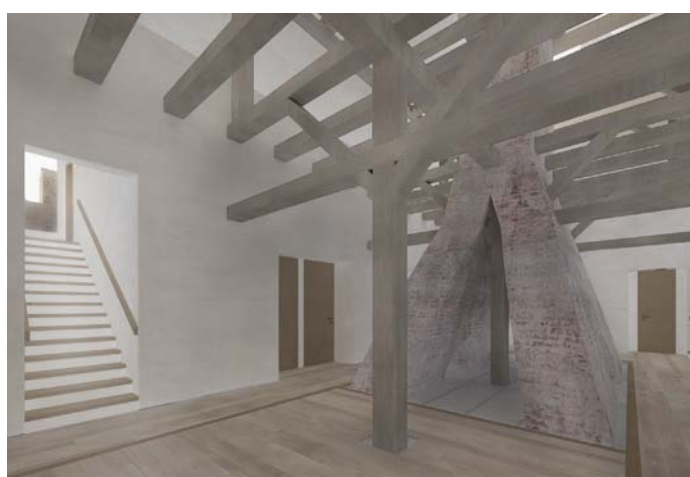
Eine Art Maisonette-Lösung: Für das Dachgeschoss der Seitenflügel wurde eine neue offene Bauweise konzipiert, die den alten Dachstuhl erlebbar lassen.

„Wir können sagen, es gibt da eine sehr spannende Lösung, die die beeindruckenden Schornsteinzüge und den alten Dachstuhl erlebbar bleiben lassen“, verspricht der Projektleiter. Besagte Rauchabzüge und das noch intakte Gebälk um sie herum sollen demnach in einer Art langen offenen Halle in der Mitte der Seitenflügel die Blicke auf sich ziehen. Und von diesem großen „Flur“ aus erfolgt dann der Zugang zu den hier oben angedachten Zimmern. Die zweite Etage erreichbar über mehrere kleine Stichtreppen. „Das wird so etwas wie eine Maisonette-Lösung.“

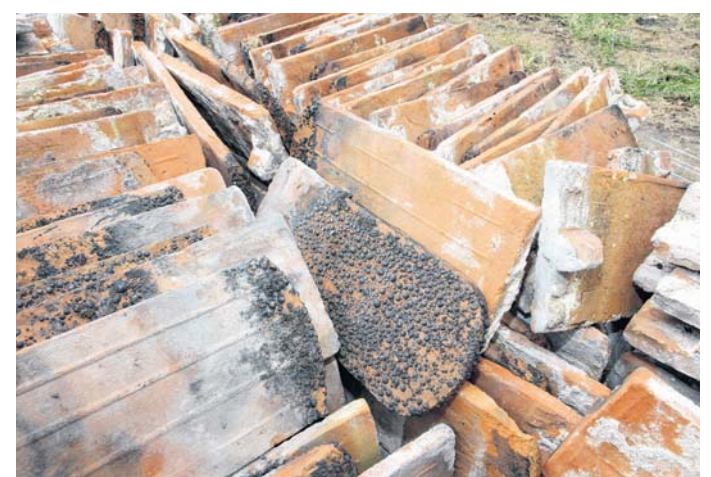
Zwar wurden die alten Dachziegel geborgen und fein säuberlich gestapelt. Doch nicht zuletzt wegen ihrer Teeranhaftungen finden sie keine Wiederverwendung in Broock.

Keine Zukunft auf Schloss Broock haben derweil die vielen historischen Ziegel, die vor dem Aufbringen des Notdaches mühselig abgenommen und auf Paletten gestapelt wurden. Zum einen, weil es mindestens sieben bis acht verschiedene Formen seien, zum anderen wegen einer im Zuge des Stüler-Umbaus vollzogenen „Verschönerung“: Um

den Anschein eines modernen und teuren Schieferdaches zu erwecken, schwärzten die Altvorderen die Eindeckung regelmäßig mit jeder Menge Teer. Eine Variante, die heute keiner mehr erlauben würde, im Prinzip handelt es sich bei den Ziegeln mit Teerrückständen heute um Sondermüll.

Stattdessen müssen neue Biberschwänze nach historischem Vorbild beschafft und aufgebracht werden. Also nicht nur in dunklem Farbton, sondern ebenso mit einer Dicke von fast zwei Zentimetern und in der sogenannten Kronendeckung verlegt. Sprich die Lager- und Deckschicht kommen jeweils zusammen auf eine Dachlatte. „Das wird eine sehr massive schwere Deckung“, weiß Christian Schmidt. Und freut sich schon heute darauf, „sein“ Schloss in absehbarer Zeit von außen wieder im Zustand von vor 1945 erstrahlen zu sehen.
